ダイコン根部障害の原因を解明しました

本県の夏ダイコン産地において根内部が黒変する障害（黒芯症）が発生しています。黒芯症は外観から内部の黒変の有無が判別できないため、大きな問題となっています。そこで、当センターでは黒芯症の発生原因の解明とその防除対策について検討しました。

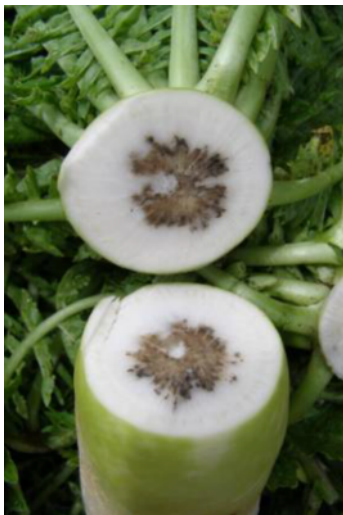
分離

黒芯症の原因菌は黒斑細菌病菌 (*Pseudomonas syringae* pv. *maculicola*) であることが明らかになりました。

分離細菌をダイコンへ接種し、黒芯症を再現
分離細菌の細菌学的性質を調査

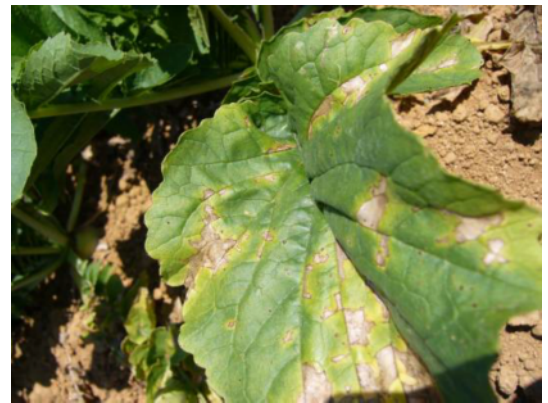
黒芯症が発症する時は、生育時期に葉に黒斑細菌病の病斑が観察されます。
