## 黄色土ダイコン畑における土壌流亡と対策

Soil Erosion in Yellow Soil Fields for Radish and Countermeasures

**要約:** 高鷲村の黄色土ダイコン畑からの土壌流亡による河川の水質汚濁が懸念されたため、その実態と対策について検討した。その結果、ダイコン作付け期間中の土壌流出量は10t/10aに達し、その90%以上が収穫後の裸地状態の時期に流出していた。畦間にライ麦を播種することで、土壌流出量は慣行栽培に対して83~96%減少した。また、対策の実施により、窒素、リン酸の流出も軽減できると考えられた。

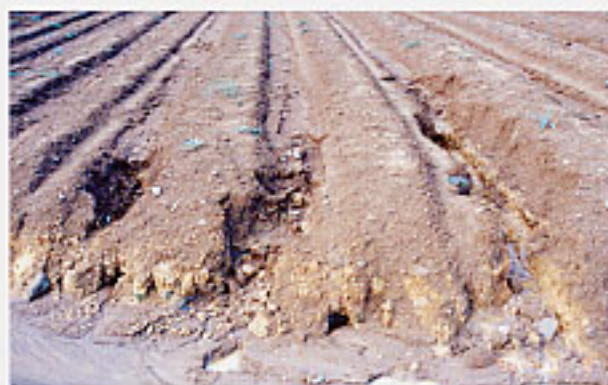
写真1 土壌流亡の状況

本県の北西部に位置する高鷲村では、標高800~1,000mの高原台地で約120haの夏ダイコンを生産し、「ひるがの高原大根」としての名声を博している。当産地は年平均降雨量が3,300mmと多く、その半分が栽培期間中の6~9月に集中している。また、2~7°の傾斜畑であるため、降雨による土壌流亡が避けられない(写真1)。

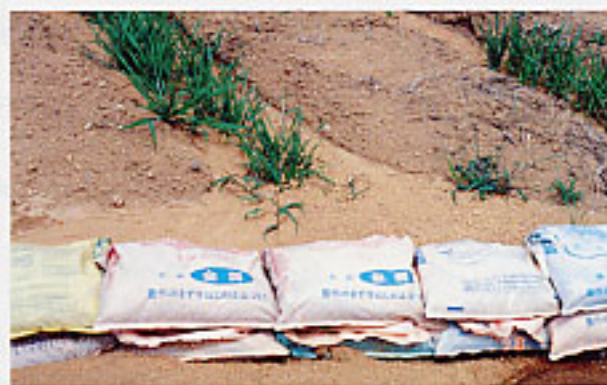
写真2 土壌による土止め

これまでの報告<sup>1) 2) 3)</sup>により土壌流亡対策には等高線栽培や緑地帯の設置、裏作の実施等が有効とされてきたが、湿害の発生や栽培体系の違いにより当地のダイコン畑では実施しにくい。農家段階では圃場の末端に土嚢を置くなどして流出した土壌を圃場敷地内にとどめる工夫に努めてきたが多大な労力が必要となる(写真2)。

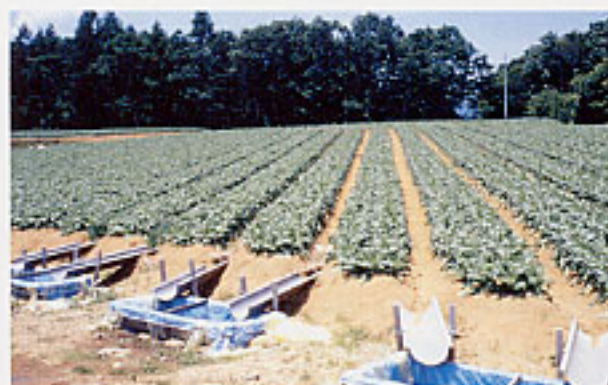
写真3 試験圃場の状況

木枠(幅90cm×奥行60cm×深さ80cm)の土砂溜を設置して、栽培期間中に畦間から流れ出す濁水を収集した(写真3)。一定期間毎に凝集剤(EBa)を添加して土砂を沈殿させて回収し、その乾燥重量および土壌中の無機態窒素、可給態リン酸を測定した。また、土砂溜に貯まった上水について、全窒素、全リン酸を測定した。

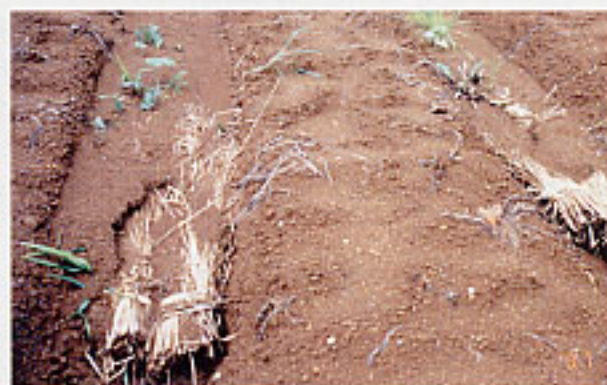
写真4 ②稲わら被覆区 (ダイコン跡が消失し、稲わらはほとんど埋没している。1997. 8. 11)

②稲わら被覆区の土壌流出量は、当初から無処理区の30%以下となり、以後調査期間を通じて6～22%と安定した効果が認められた。これは、雨水の流速が抑えられたこと、境界部で土止めできたことが要因と考えられた。ただし、8/11時点で稲わらの大部分が埋没していた(写真4)。

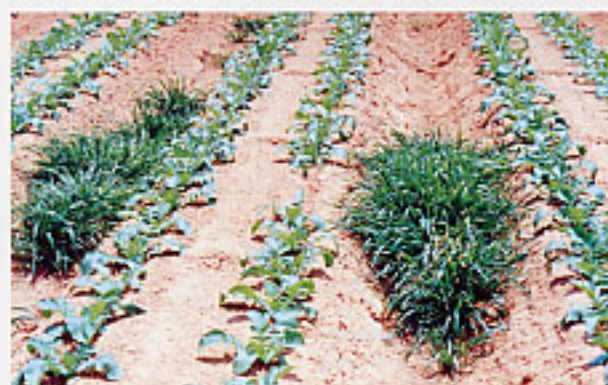
写真5 ③ライ麦播種区 (播種55日後で畦間を完全に覆っている。1997. 6. 17)

③ライ麦播種区はライ麦の生育に伴って効果が増加し、7月上旬（播種70日後）以降は無処理区の3～18%となり、稲わら被覆区より土壌流出量が少なかった。ただし、播種後1か月位は効果が小さいため、生育初期から効果を期待したい場合には稲わら被覆との併用が望ましいと考えられた。

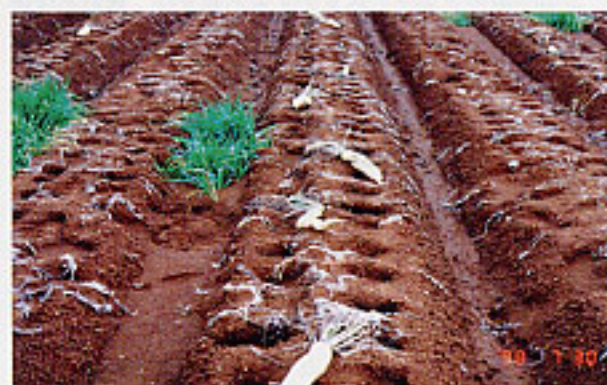
写真6 収穫10日後の状況 (左: ④ライ麦+稲わら区の稲わらは完全に埋没している。1998. 7. 30)

④ライ麦+稲わら区は、生育初期から効果が高かったが、稲わらが土砂で埋没した7/15以降はライ麦単独区と差がなかった。また、②稲わら全面被覆区は、6/24までは高い効果がみられたが、流出土壌が増加して稲わらが埋没すると効果が急速に減少した。このことから、当地では単に雨水の流速を抑えるだけでなく、収穫後に増加する作土の流亡を止める方法が望ましいと考えられた。

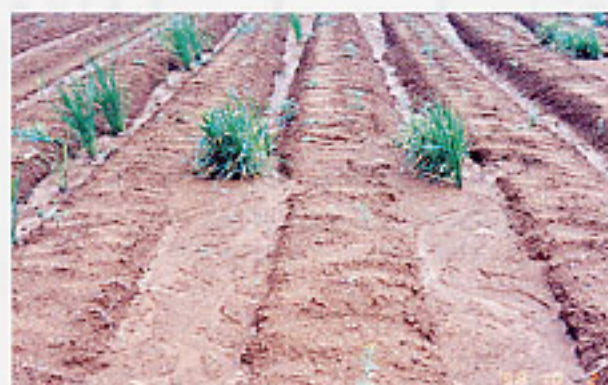
写真⑦ 左: ③ライ麦区 右: ④ライ麦+稲わら区 (流出土壌は畦の高さまで堆積している。1998. 10. 2)

播種間隔が広い③~④区では、収穫10日後(7/30)にライ麦上部で10~12cm深の土壌が畦間に堆積した。さらに、8/20には斜面最下部において境界部の流出土は畦と同程度の高さまで達したため、一部の土壌は播種部との境を侵食するように流出していた。調査終了後(10/2)において畦間に堆積した流出土量を表3に示した。斜面上部でも播種境界部で最大深20~30cm、長さ3~5mにわたって土壌が堆積した。堆積土の表面にはリル侵食の跡も認められ、この時点で土止め機能が限界と考えられた(写真7~8)。従って、急傾斜地など土壌流出量が多いと予想される圃場では堆積土壌を分散さ

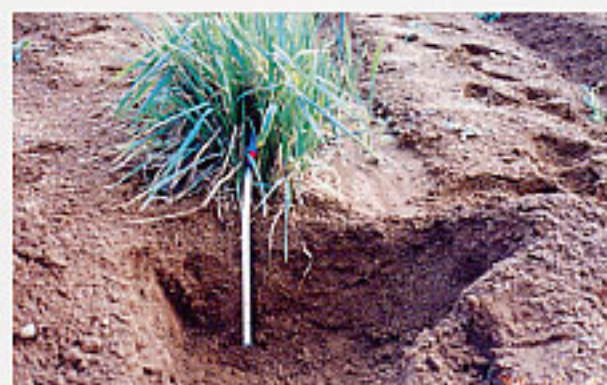
写真8 同左 (土壌の深さは30cmに達している)
